Jyrkkäluiskaisen tien reunan vahvistaminen

HVS-Nordic -koerakenteet

Tiehallinnon selvityksiä 37/2003

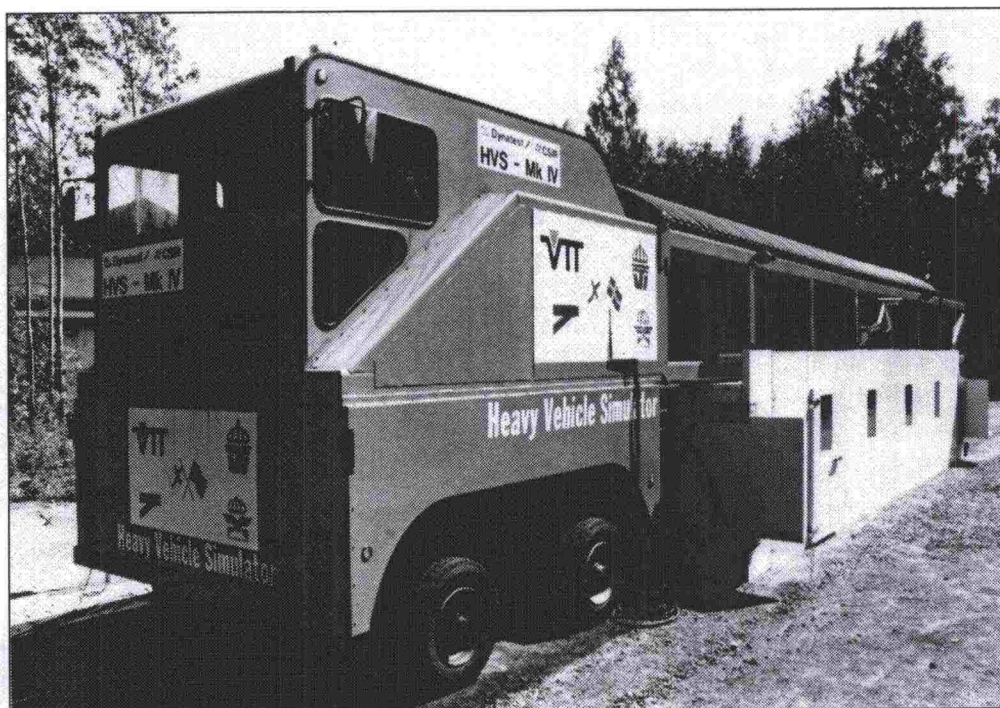
Kuva 1.1 HVS-Nordic-koetiekone.

HVS-Nordic (engl. HVS - Heavy Vehicle Simulator) koetiekone on 23 m pitkä, 3,7 m leveä ja 4,2 m korkea laite. Sen kokonaismassa on 46 tn (kuva 1.1). HVS-Nordicin kuormitusalue voi maksimissaan olla 1,5 metriä leveä. Kuormitusalueen kokonaispituus on kahdeksan metriä, josta kuuden metrin matkalla pyöräkuorma ja sen nopeus ovat tasaisia. Kuormitusalueen molemmissa päissä yhden metrin matka kuluu pyörän kiihdyttämiseen, jarruttamiseen ja yksisuuntaisessa kuormituksessa pyörän laskemiseen ja nostamiseen kuormitusalueesta. Pyöräkuormituksen nopeus voidaan säätää 1 - 15 km/h välillä. Pitkäaikaisessa kuormituksessa maksiminopeus on kuitenkin 12 km/h. Kuormittavan pyörän sivuttaisliikkeeksi voidaan valita millainen jakautuma tahansa 50 millimetrin sivusiirroin. Kuormitus voidaan tehdä yhteen suuntaan tai molempiin suuntiin.

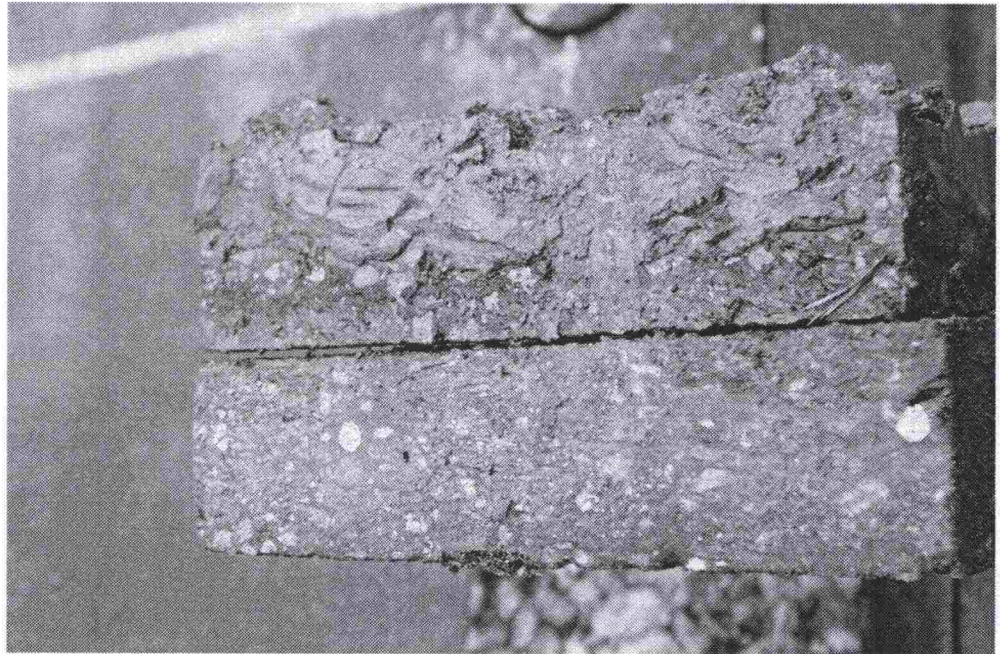
Kuva 4.4. Rakenteesta 25 sahattu päällystenäyte. Päällystekerrokset ovat irronneet toisistaan.

Kokeen päätyttyä rakenne suojattiin kevyesti 50 mm:n routasuojalevyillä ja keväällä rakenteen sulattua rakennekerrokset paljastettiin. Paljastetulta pinnalta tehtiin pudotuspainolaitemittaukset, joiden tulokset on esitetty kappaleessa 5.9. Rakenteet kaivettiin auki ja pinnat vaaittiin. Samassa yhteydessä otettiin näytteitä sekä sidotuista että sitomattomista kerroksista. Sitomattomien kerrosten näytteistä (savi ja sora) tehtiin lujuusominaisuuksien määrittäykset jälkilaskentoja varten. Lisäksi päällystekerroksista ja lujitteista otettiin näytteitä sahaamalla taivutuskokeita sekä jäykkyysominaisuuksien määrittämistä varten. Päällysteen näytteenoton yhteydessä havaittiin, että erityisesti rakenteen 25 kohdalla päällystekerrokset olivat irronneet toisistaan (kuva 4.4).
